| Hersteller : Ottofond |
| Art.-Bez.: Madera |
| Abmessung : 1800 x 800 |
| Whirlpool - System Typ 1 |

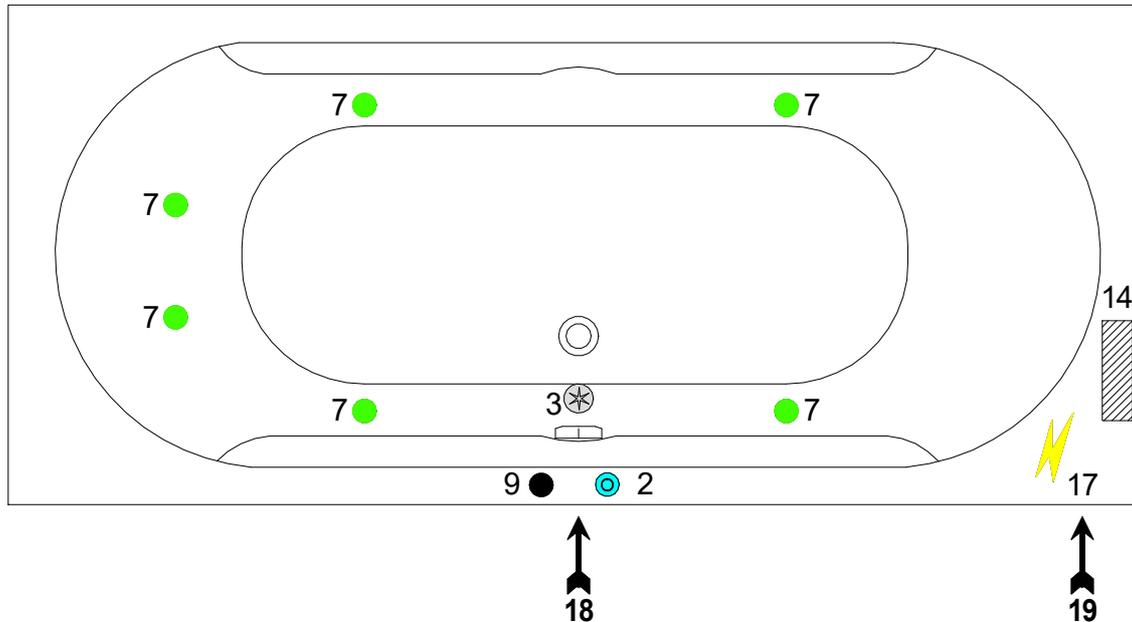
| 1 | | Lichttherapie |
| 2 | | Luftregler |
| 3 | | Seitenansaugung |
| 4 | | Zweiwegeventil |
| 5 | | Champagner |
| 6 | | Airdüsen |
| 7 | | Wasserdüsen |
| 8 | | Unterwasserscheinwerfer |
| 9 | | Bedientaster |
| 10 | | Großes Bedienfeld |
| 11 | | Rollyjetdüse |
| 12 | | Microjetdüsen |
| 13 | | Superjetdüsen |
| 14 | | Pumpe |
| 15 | | Gebläse |
| 16 | | Desinfektionsbehälter |
| 17 | | Stromanschluß |

Bei Whirlpoolsystemen mit Abmauerung ist eine Revisionsöffnung von mindestens 40 x 40 cm zwingend erforderlich. Im Motorbereich mit Lüftungsgitter.

19 Revisionsklappe mit Lüftungsgitter
40 x 40

18 Revisionsklappe
40 x 40

Alle in der Zeichnung dargestellten Positionen der Aggregate und Düsenanordnungen entsprechen annähernd dem Auslieferungszustand.
