Hersteller : Ottofond

Art.-Bez.: Galia II A

Abmessung : 1750 x 1350 x 700

Whirlpool - System : TYP 5

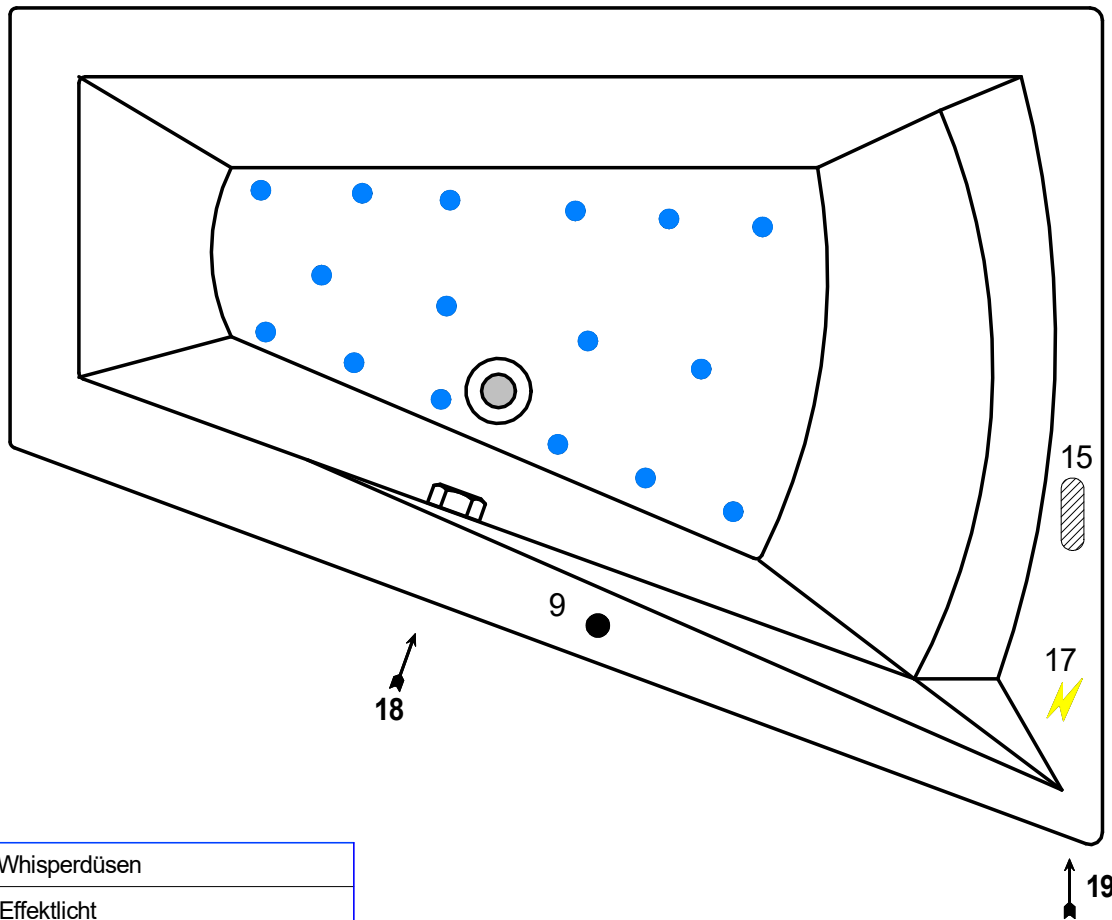
Whisperdüsen
24

Effektlicht
23

Bedientaster: Effektlicht
22

Bedientaster: Desinfektionsanlage
0

Bedientaster: Farblichttherapie
1

Lichttherapie
2

Luftregler
3

Seitenansaugung
4

Zweiwegeventil
5

Champagner
6

Airdüsen
7

Wasserdüsen
8

Unterwasserscheinwerfer
9

Großes Bedienfeld

Rollyjetdüse
12

Microjetdüsen
13

Superjetdüsen
14

Pumpe
15

Gebläse
16

Desinfektionsbehälter
17

Stromanschluß
20

Einfüllstutzen für Desinfektionsmittel
21

Bedientaster: Clean-Jet Spilleitung

Alle in der Zeichnung dargestellten Positionen der Aggregate und Düsenanordnungen entsprechen annähernd dem Auslieferungszustand.

Bei Whirlpoolsystemen mit Abmauerung ist eine Revisionsöffnung von mindestens 40 x 40 cm zwingend erforderlich. Im Motorbereich mit Lüftungsgitter.
