Hersteller : Ottofond
Art.-Bez.: Ancona
Abmessung : 1350 x 1350
Whirlpool - Komfort Lightsystem

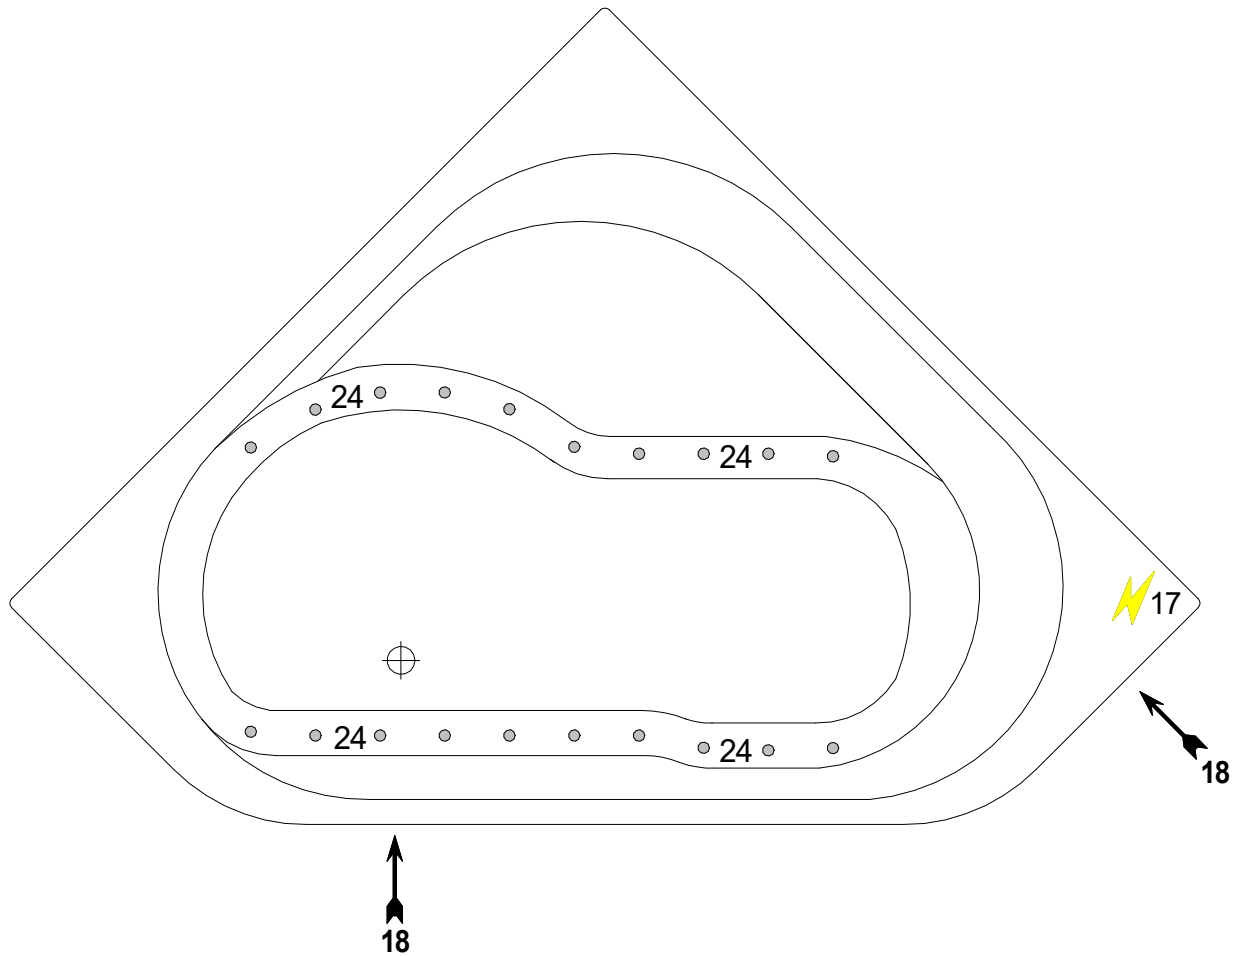
Whisperdüsen
24

Effektlicht
1	 	Lichttherapie
2

Luftregler
3

Seitenansaugung
4

Zweiwegeventil
5

Champagner
6

Airdüsen
7

Wasserdüsen
8

Unterwasserscheinwerfer
9

Bedientaster
10

Großes Bedienfeld
11

Rollyjetdüse
12

Microjetdüsen
13

Superjetdüsen
14

Pumpe
15

Gebläse
16

Desinfektionsbehälter
17

Stromanschluß

Bei Whirlpoolsystemen mit Abmauerung ist eine Revisionsöffnung von mindestens 40 x 40 cm zwingend erforderlich. Im Motorbereich mit Lüftungsgitter.

19 Revisionsklappe mit Lüftungsgitter
40 x 40

18 Revisionsklappe
40 x 40

Alle in der Zeichnung dargestellten Positionen der Aggregate und Düsenanordnungen entsprechen annähernd dem Auslieferungszustand.
